**Case History: azzeramento perdite su 1km di
rete idrica di A2A Ciclo Idrico S.p.A. a Sabbio
Chiese (BS)**

**Soluzione brevettata per la sigillatura massiva e senza
scavo delle perdite nelle reti idriche**

Luglio 2019

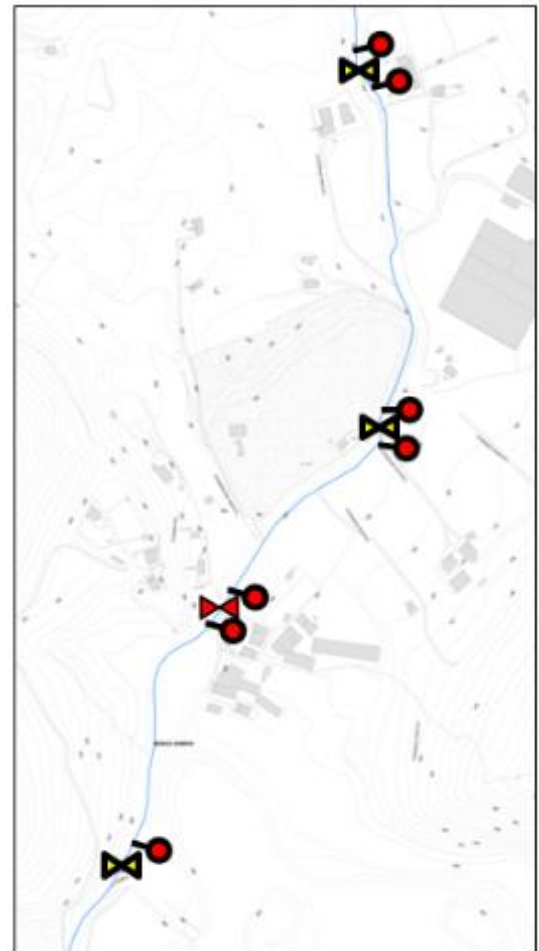
Caratteristiche tubazione trattata

Lunghezza complessiva trattata [m]	1.000
DN tubazione [mm]	80
Materiale	Ghisa
Pressione operativa della tubazione [bar]	1.5 ÷ 4
N. di sezioni predisposte	3
N. di lavori di predisposizione	4
N. di allacci utente trattati	13
Livelli di perdita complessivi [l/s]	ca. 3
